Grün-gelbes Glück

Die Restaurierung eines

John Deere 3010

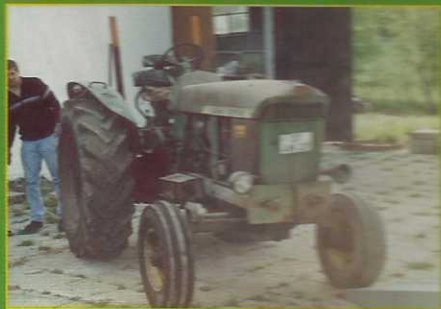
Handgezählte 23 Beulen an der Haube, Flugrost auch im hintersten Winkel, Rostlöcher in den Kotflügeln, Wasser im Motoröl, Elektrik nicht einsatzbereit – was wie das schauerliche Protokoll einer technischen Überprüfung klingt, hat für ambitionierte Schlepperbastler einen prima Klang: Dieser Traktor ist eine echte Herausforderung für den Restaurierer. Toralf Weber aus Königsfeld in der Nähe von Leipzig hat sie angenommen...

Kritische Blicke gerechtfertigt: Der 3010 kurz nach dem Kauf.

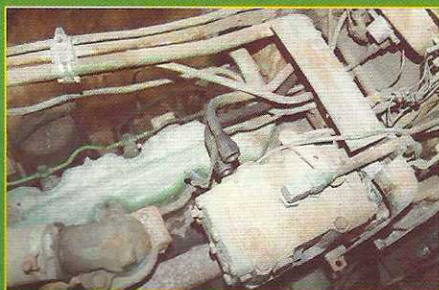
Theoretisch vorhanden: Das Zusatzsteuergerät war zwar am Platz – doch nicht angeschlossen.

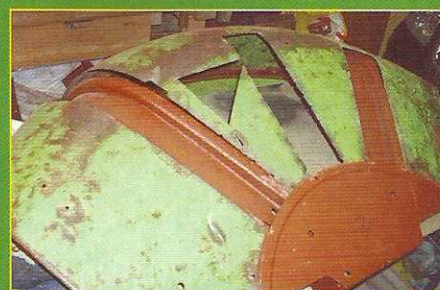
Hilfskonstruktion: Toralf Weber rettete die noch brauchbaren Kotflügel-Segmente und trennte den Rest heraus.

Dann wandte er sich den Blechteilen (und den bereits erwähnten 23 Beulen alleine an der Haube) zu. Die Muschelkotflügel waren komplett durchlöchert und an den hinteren Enden zusammengedrückt. Weber trennte Bleche und Aufbaugerüst und ersetzte die zerfressenen Blechteile durch neue – das klingt in seiner Beschreibung recht einfach, doch für jeden Kotflügel ging gut und gerne ein Monat ins Land.

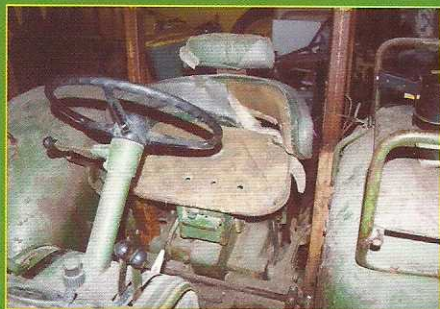
Von wegen „De Luxe“: Der amerikanische Komfort war nur noch zu erahnen.

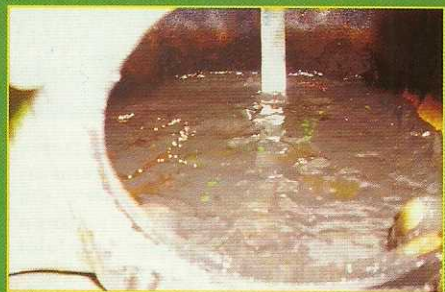
Ölvorkommen: Die Ölschlammsschicht in der Wanne hatte eine Tiefe von einem Zentimeter...

Webers Aufmerksamkeit wanderte nach unten: Die Ölwanne wurde einer kritischen Kontrolle unterzogen, was sich schnell als weise Entscheidung erwies: Auf dem Grund der Wanne hatte sich eine gut einen Zentimeter dicke Ölschlammsschicht gesammelt, die Weber ablösen konnte.

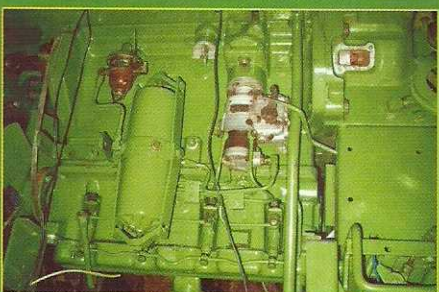
Roosa, der Schrecken der JD-Restaurierer: Die amerikanischen Roosa-Master-Einspritzpumpen haben nicht unbedingt den besten Ruf.

„Roosa Master“ – ein Name, der jeden Besitzer eines 10er John Deere unruhig werden lässt. Die amerikanischen Einspritzpumpen genießen nun mal keinen sonderlich guten Ruf (auch wenn dabei nach Webers Informationen eher die Dreizylinder-Pumpen betroffen sind). Und so kreiste der Verdacht auch sofort um dieses Bauteil, als der mit allen nötigen Flüssigkeiten befüllte 3010 beim allerersten Startversuch keinerlei Lebenszeichen von sich gab. Die niederschmetternde Diagnose beim Bosch-Dienst: Rotor kaputt, Reparatur möglichst, aber sehr teuer.

Toralf Webers erste Reaktion: Ärger! Denn Franz Pott hatte ihm bereits vor Jahren eine Ersatzpumpe angeboten, die er aus Kostengründen nicht kaufte; später boten die Söhne von Franz Pott die Pumpe bei der Bulldog-Messe in Alsfeld an. Weber griff auch da nicht zu – und war jetzt um so erleichterter, als die Potts meldeten: Pumpe ist noch da. Der 3010-Besitzer holte sie auf schnellstem Wege nach Hause, baute sie ein, und dann erklang erstmals ein Sound, der ihn bis heute begeistert – eben das Motorengeräusch des „Traumjohnnys“!

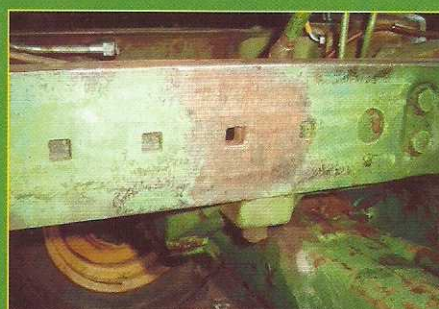
Kapitaler Bruch: Der Rahmen des 3010 gab im Vorleben auf und wurde repariert.

Preis, ist aber bei solchen Teilen sehr hilfreich.“ Bei der Säuberung des Rahmens stieß er auf weitere Spuren des harten JD-Vorlebens – einen glatten Bruch, der allerdings fachmännisch repariert wurde.

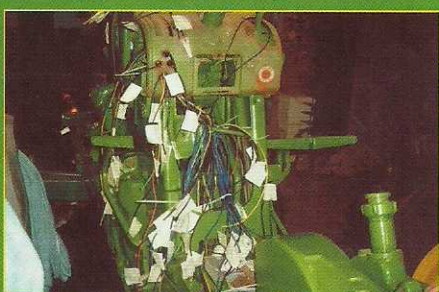
Nach dem Lackieren der Einzelteile ging's an den Zusammenbau: Der Schlepper bekam dabei eine neue Dichtung für den vorderen Motordeckel, der erneuerte Kabelbaum wurde eingezogen, und außerdem installierte Toralf Weber eine neue Wasserpumpe. Neue Bremsleitungen und ein neuer Bowdenzug für die Hubwerkssteuerung kamen hinzu, ebenso wie die komplette Überarbeitung des Armaturenbrettes, das nach Webers Beschreibung Abbild einer interessanten Reparaturstrategie der Vorbesitzer war: „Alles was nicht mehr funktionierte, wie die Blinkanzeige oder die Schlüsselzündung, wurde einfach durch ein anderes Bauteil wie z.B. einen Startknopf ersetzt, die dann neben den defekten Teilen eingebaut wurden.“ So war das Armaturenbrett zwar gut gefüllt – aber nur jedes zweite Element funktionierte auch wirklich.

Zettelwirtschaft: Mit strenger Ordnung rückte Toralf Weber der John-Deere-Elektrik zuleibe – und war schließlich Sieger...
